# 多断层网状填充性岩溶隧道衬砌结构水灾患处治效果研究

**摘要:** 针对运营期岩溶隧道渗漏水治理后易反复渗漏的问题, 以京港澳高速洋碰隧道左线为研究对象, 采用自动化监测和数值模拟方法分析了多断层岩溶区段隧道水灾的患处治效果。研究表明: 裂隙发育、地下水丰富及季节性降雨是多断层岩溶区隧道密集渗漏水的主要原因; 针对此, 提出了针对多断层网状填充性岩溶区段的隧道渗漏水病害患处治措施; 自动化监测显示, 长期运营中二次衬砌荷载随地下水环境及溶洞填充物季节性流动而变化, 拱顶、拱腰、墙脚等位置可能承受较大内力, 实测最大拉压应力均出现在7—9月, 衬砌受力与背后水压力正相关, 雨季荷载明显增加; 考虑实际水压力时, 衬砌结构安全系数满足规范要求, 结合自动化监测和现场观测, 表明采用的患处治措施长期效果良好。

## Study on the Water Disaster Treatment Effect of Karst Tunnel Lining Structure with Multi-fault Network Filling

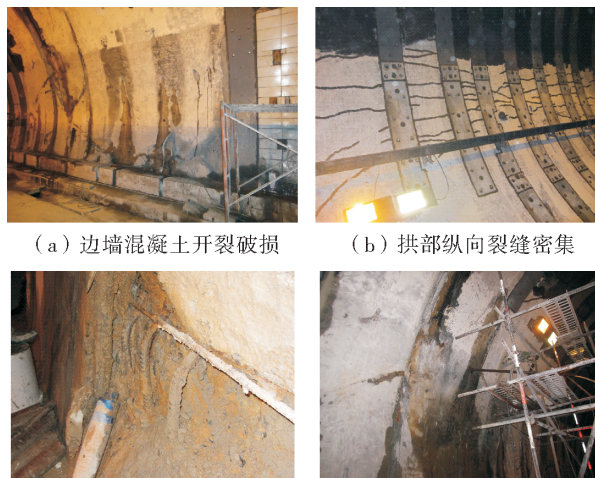
图1 隧道历史水害例图

剥蚀-风化-堆积中低山沟谷区,为分离式隧道,最大埋深约230 m,单洞总长为4 183 m,于2003年通车。洋碰隧道左线(北京方向) LK1920+255~LK1920+300 区段在施工期和运营期曾多次发生水害,涉及隧道衬砌开裂、严重渗漏水等问题,如图1所示,具体情况如下。

2000年, LK1920+268 段施工时发生严重涌水涌泥,出水点水量大,泥沙含量高达20%~50%。LK1920+253 处发生严重涌水,造成LK1920+248~LK1920+273 段衬砌严重破坏,边墙出现不同程度的开裂。

2003年, LK1920+263 段衬砌表面有剥落现象,从平行导洞向隧道拱顶进行了地质钻孔,发现衬砌背后存在空洞,破碎层厚度达20 m。

2004年, LK1920+263~LK1920+269 段拱顶发现防火层剥落、多处龟裂和混凝土大面积空鼓等病害,该区段边墙有混凝土张裂,且有较小错动。

2012年,破除隧道 LK1920+265~LK1920+275 段的衬砌混凝土后,发现拱部和边墙存在混凝土开裂和破损的情况,此外,边墙的混凝土出现局部脱空、钢筋锈蚀变形、有股状水以喷射的方式流出等问题。

2018年, LK1920+245~LK1920+300 段存在大范围的严重渗漏水现象,部分漏水点呈股状喷射,主要涉及隧道边墙及拱顶等位置。

(a) 边墙混凝土开裂破损 (b) 拱部纵向裂缝密集

(c) 边墙内部钢筋锈蚀变形 (d) 打孔有股状的水喷射状流出

针对洋碰隧道出现的水害问题, 采用了钻孔注浆、平行导洞、粘贴钢带加固、渗漏水接缝处治等多种综合处治措施, 隧道处治部位及具体的处治措施见表 2。

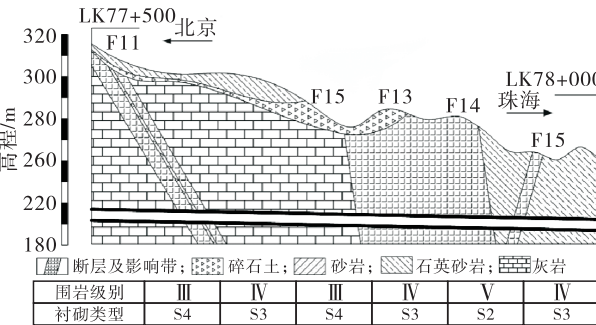
图2 隧道水害段地质纵断面

洋碰隧道左线(北京方向)的地质纵断面如图2所示,左线 LK1920+255~LK1920+300 区段位于F13断裂层,该断层为由强—弱—微风化构造角砾岩组成,大部分风化成亚黏土夹碎石。通过地震映像法结合钻孔法对左线 LK1920+255~

(1) 隧址区地表降水丰富, 近年来平均降水量 1 702.4 mm, 该区段位于典型多断层岩溶区段, 溶洞、裂隙发育, 岩溶水成片连通, 受大气降水及地表径流补给影响, 地下水源丰富, F13 断层上盘砂岩层的阻隔, 岩溶水滞留于隧道左侧, 地下水呈连通状态, 形成高水头, 隧道衬砌承受高水压力作用。

(2) F13 断层内填充物稀软杂乱, 处于流动状态, 隧道拱墙背后存在较大溶洞, 隧道衬砌长期处于偏压状态, 导致此区段隧道衬砌开裂严重。

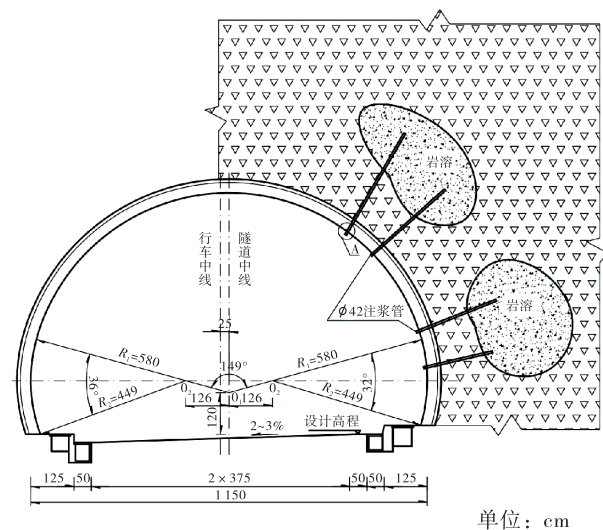
图3 衬砌背后溶洞探测结果示意图

LK1920+300 区段隧道衬砌背后的不良地质体进行了探测, 结果如图 3、表 1 所示。由表 1 的探测结果结合隧道水害的发生现象可知: 该区段普遍存在岩溶和围岩破碎带, 探测区域的岩溶部位均有不同厚度的充填物, 填充物以亚黏土为主, 部分呈现黄褐色的淤泥质泥浆。分析认为该隧道频繁水害的原因主要如下。

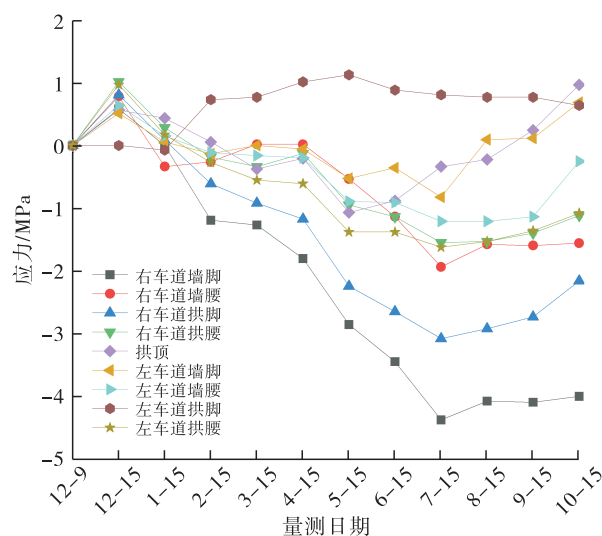
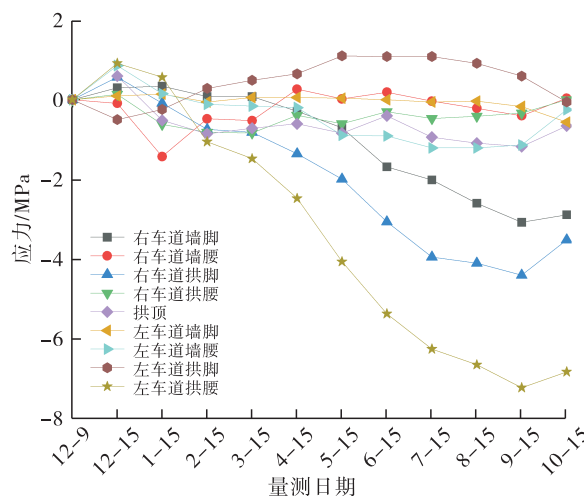
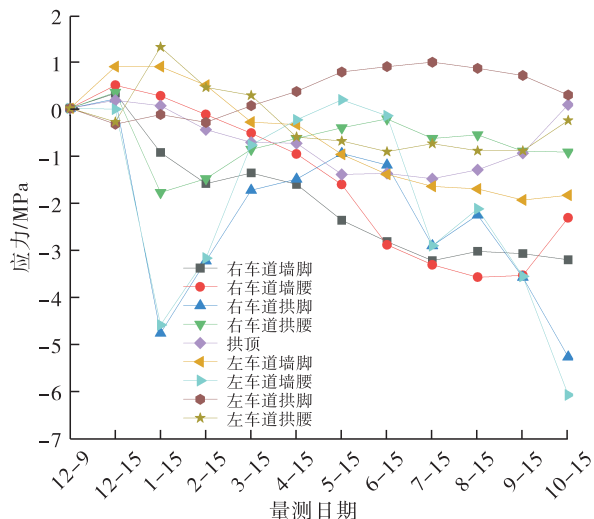
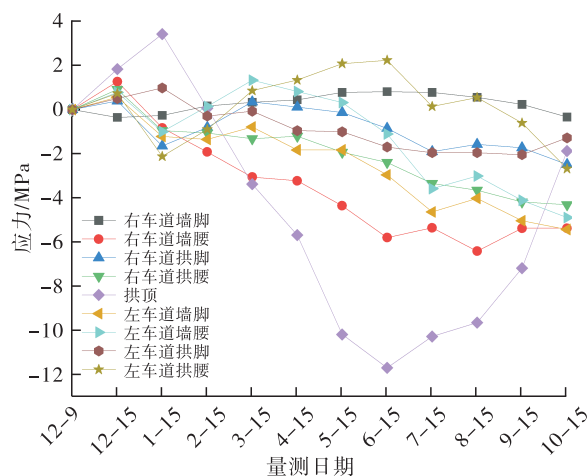
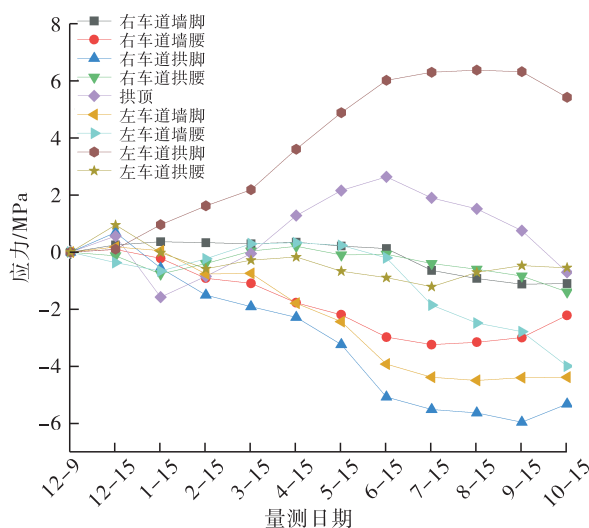
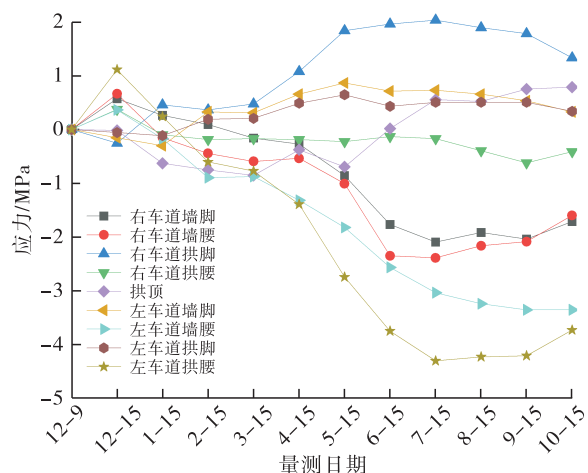
图8 监测断面各测点应力-时间关系曲线

(1) 6个断面中大多数监测点均在7~9月后由受压转为受拉状态或部分测点存在呈往复拉压的变化趋势。如LK1920+255、LK1920+265断面右车道墙脚、右车道拱脚、右车道拱腰、左车道墙腰和左车道拱腰均表现为先受拉,再受压的变化趋势。LK1920+275断面和LK1920+285断面中右车道墙脚、左车道拱腰测点整体上呈先受拉、再受压的变化趋势。LK1920+275断面拱顶、左车道墙腰、左车道拱腰整体上呈往复拉压的变化趋势。根据监测结果及溶洞探测结果,在长期运营过程中,二次衬砌承受的荷载随着衬砌背后复杂地下水环境和衬砌背后溶洞中填充物的季节性流动而变化,拱顶、拱腰、墙脚等均可能承受较大内力,溶洞内填充物的季节性流动会导致隧道部分截面拉压应力变化。

在全部6个监测断面中,LK1920+255断面的最大应力位于右车道墙脚位置,最大值为4.4 MPa;LK1920+265断面右车道墙脚、右车道拱脚、拱顶、左车道拱腰在9月达到压应力最大值,左车道拱腰应力最大,为7.21 MPa;LK1920+275断面左车道墙腰测点压应力在10月达最大值6.0 MPa;LK1920+285断面拱顶测点拉压转化明显,最大拉应力在1月达到3.4 MPa,在7月压应力达到历史最大值11.6 MPa,小于混凝土标准抗压强度,隧道结构整体安全;LK1920+294断面各测点的压应力在8月达到最大值6.3 MPa,拱顶测点拉压转化较为明显,拉应力在9月达到最大值2.6 MPa;LK1920+305断面左车道拱腰测点在7月达到历史最大压应力值,为4.3 MPa。推测上述监测结果可能与7月后该隧道所在地区的降雨量增大导致的衬砌背后水压力增加有关。

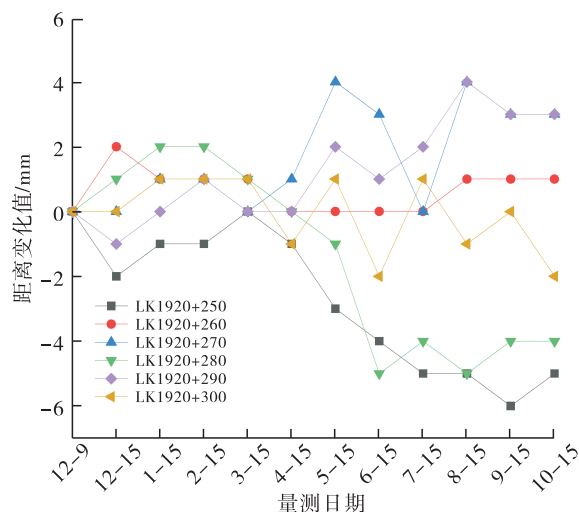
图9 隧道各监测断面周边位移-时间关系曲线

由图9的监测结果可知, LK1920 + 250、LK1920 + 260、LK1920 + 270 和 LK1920 + 290 断面在监测期的周边位移均表现为单一变化趋势; 其中, LK1920 + 250 断面周边位移在4—8月明

显向隧道内侧收敛, 且收敛值呈不断增加的趋势, 并在9月达到最大值, 约为6 mm, 推测LK1920 + 250处的泄水减压孔排水不畅通, 隧道衬砌背后的地下水压力增加, 促使隧道衬砌向围岩内侧发生周边收敛; 而LK1920 + 260、LK1920 + 270 和 LK1920 + 290 断面的周边位移规律均表现为两侧点的相对距离向隧道外侧扩张变形的趋势, 但变形趋势相对平缓, 没有出现4—8月明显增大的变化趋势, LK1920 + 260 在监测期内数值变化较小, LK1920 + 270、LK1920 + 290 断面在8月周边位移数值达到最大值, 推测原因为季节性降雨导致隧道衬砌背后地下水压力上升, 隧道排水相对通畅, 部分泄水孔仅存在局部堵塞, 地下水压力得以正常排出, 孔隙水压力局部减小导致隧道衬砌得到周边相对位移由内侧向围岩侧扩张。

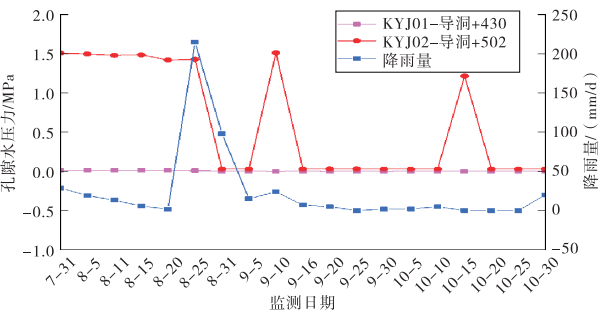
图 10 隧道平行导洞衬砌背后孔隙水压力及降雨量-时间关系曲线

隧道排水导洞衬砌背后孔隙水压力及隧址区降雨量监测结果见图10, 由监测结果可知: KYJ01 测点(导洞 + 430, 主洞 LK1920 + 370)的监测值较小, 最大值为0.01 MPa; 位于监测区段的 KYJ02 测点(导洞 + 502, LK1920 + 298)的监测值在8月份维持在1.4 MPa左右, 推测与季节性降雨有关, 且排水量较大的泄水孔主要集中于导洞 + 402 ~ 导洞 + 502 (LK1920 + 398 ~ LK1920 + 298)段。

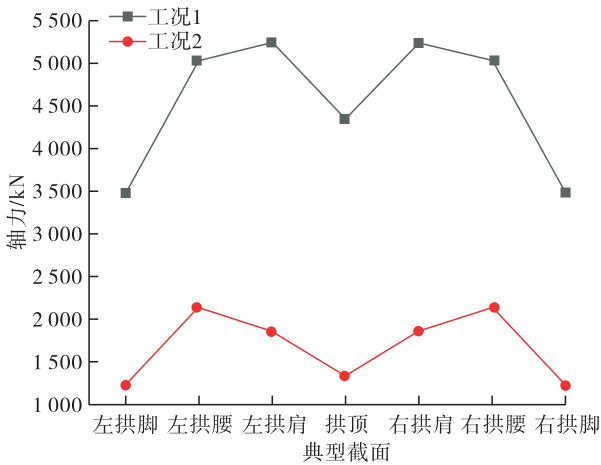
图 13 两个工况下典型截面轴力分布图

隧道结构轴力主要表现为受压，由图 13 可以看出两个工况下轴力最小值均位于拱脚，在考虑最不利条件下二次衬砌各个典型截面的轴力整体在一个较高的水平，若以最不利条件下二次衬砌各典型截面轴力为参照，根据实际衬砌水压监测下的二次衬砌各典型截面轴力平均下降约 63.3%，其中拱顶的降幅最大约 69.4%。

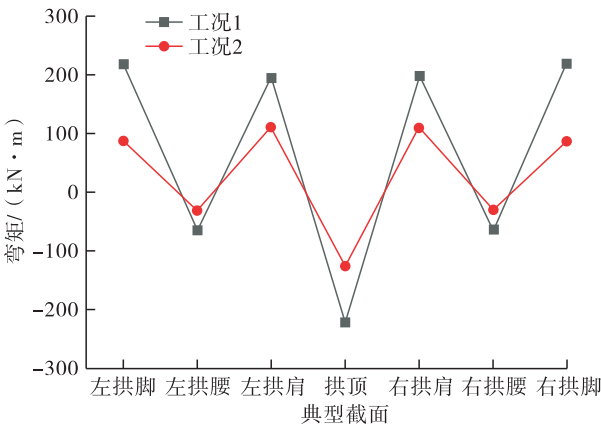
图 14 两个工况下典型截面弯矩分布图

弯矩分布见图 14，二次衬砌表现为拱顶和拱腰内侧受拉，拱脚和拱肩外侧受拉。若以最不利条件下二次衬砌弯矩为参照，实际衬砌水压条件下的二次衬砌各典型截面弯矩平均下降约 50.2%，拱脚降幅最大约 60.1%。

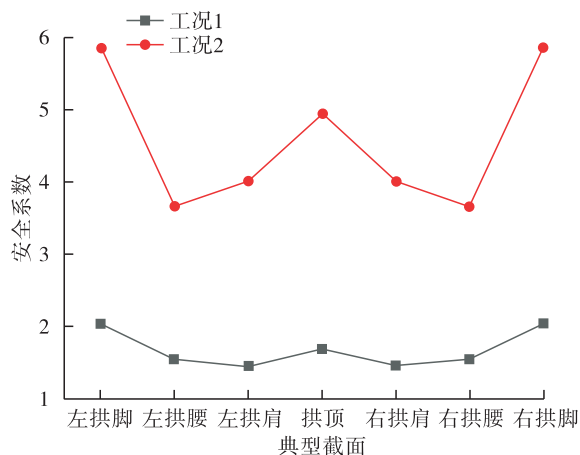
图15 两种工况下典型截面安全系数分布图

根据现行公路隧道设计规范<sup>[15]</sup>，由数值计算结果可求得两个工况下隧道各个典型截面上的安全系数，结果见图 15。在实测水压力计算工况下，隧道衬砌安全系数均大于 3.0，满足规范要求。对比最不利工况和实测水压工况，在实测水压工况下二次衬砌的截面安全系数相较于最不利工况下截面安全系数有显著提升。具体而言，在

实测水压工况下二次衬砌各典型截面的安全系数平均增加约169.8%。特别是拱顶部位安全系数的增幅最为显著,约191.7%。最不利工况下的二次衬砌受力已处于不安全状态,宜及时对隧道排水系统进行疏通,加强隧道的排水能力,减小衬砌背后地下水压力。
